**PROPUESTA PARA DEBATIR EN EL  
PLENO DEL CONSEJO DE PERSONAL**

**Mejora de los accesos al CEISFAS y al  
CDSM San Jorge**

**Que el Ministerio de Defensa promueva la mejora de los accesos al Centro Especial del Instituto Social de las Fuerzas Armadas y al Centro Deportivo Sociocultural Militar San Jorge.**

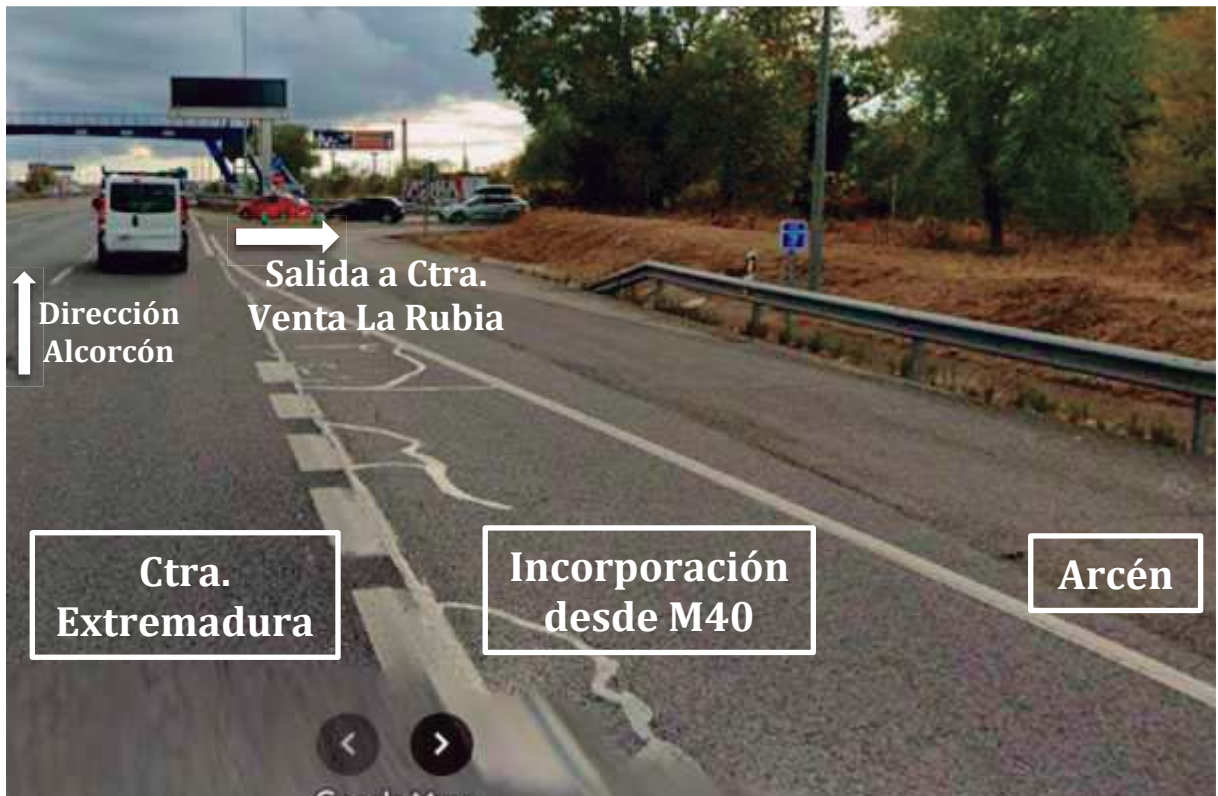
Imagen Google Maps

El acceso desde la Carretera de Extremadura a la Carretera Venta La Rubia, y viceversa, resulta peligroso porque prácticamente confluye con la incorporación de la M-40 y no hay carril de incorporación.

Como puede apreciarse en la imagen no hay carril de salida de la vía e incorporación a la Ctra. Venta La Rubia, sino que hay que cambiar de dirección desde la propia Ctra. de Extremadura, teniendo precaución con el tráfico que se incorpora desde la M40. Debe tenerse en cuenta que el límite de velocidad de la Ctra. de Extremadura en esa zona es de 90 km/h.

Con el fin de aumentar la seguridad de los conductores el trazado y la señalización, tanto vertical como horizontal, podría mejorarse.

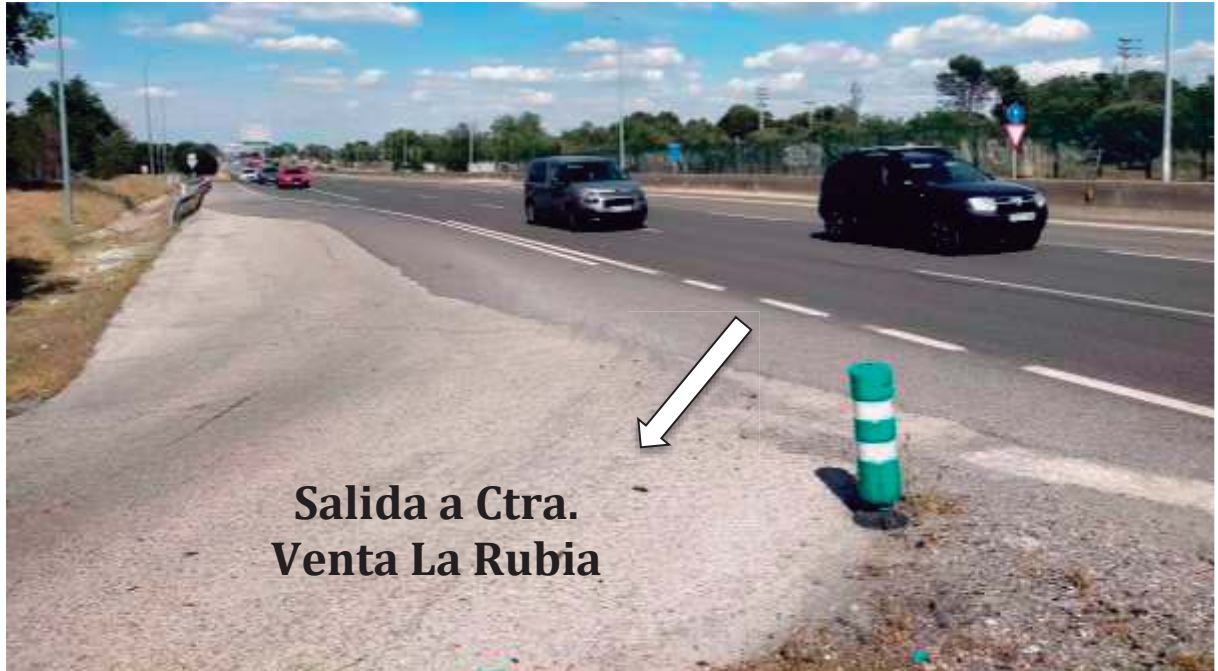
Imagen ASFASPRO

Detalle de la salida desde la Ctra. de Extremadura a la Ctra Venta La Rubia

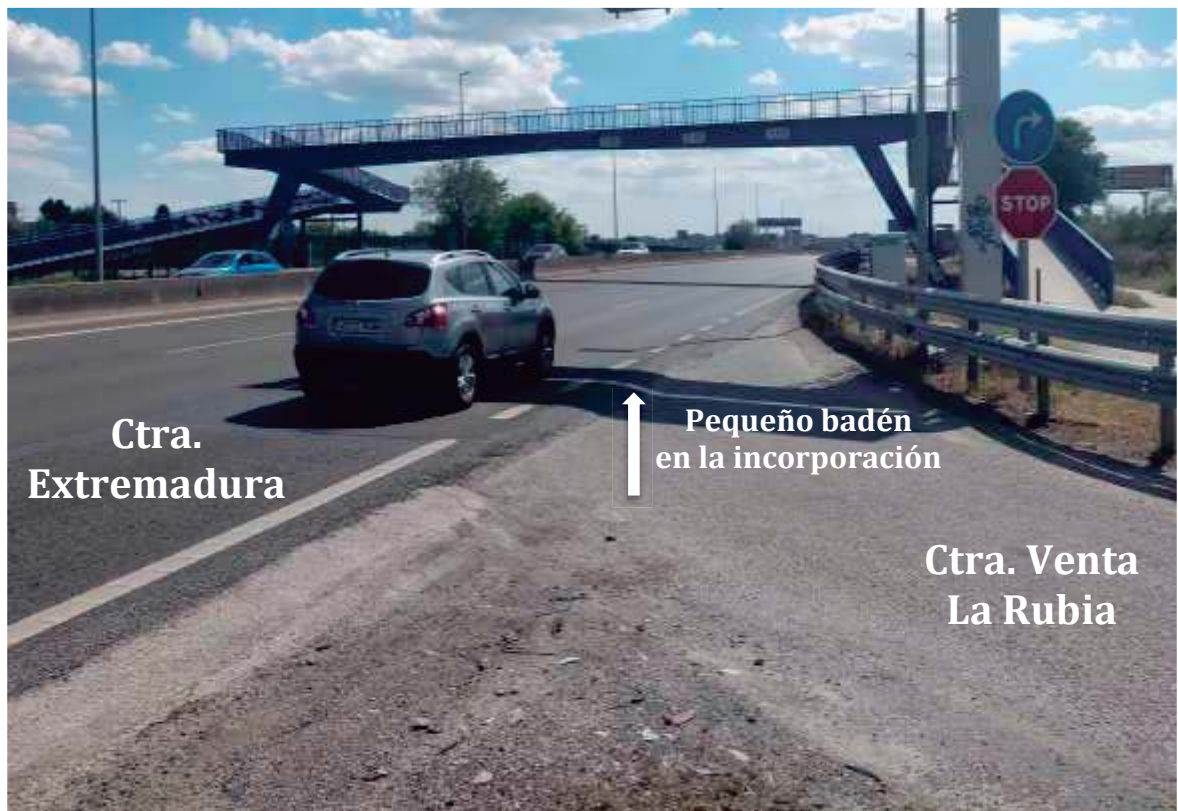
Imagen ASFASPRO

Puede observarse en la siguiente imagen que la incorporación a la Ctra. de Extremadura desde la Ctra. Venta La Rubia se realiza mediante un STOP, sin carril de aceleración alguno. Como ya se ha dicho el límite de velocidad de la Ctra. de Extremadura en esa zona es de 90 km/h.

Al menos debería advertirse a los conductores que circulan por la Ctra. de Extremadura la existencia de una incorporación peligrosa, siendo deseable un acceso más seguro.

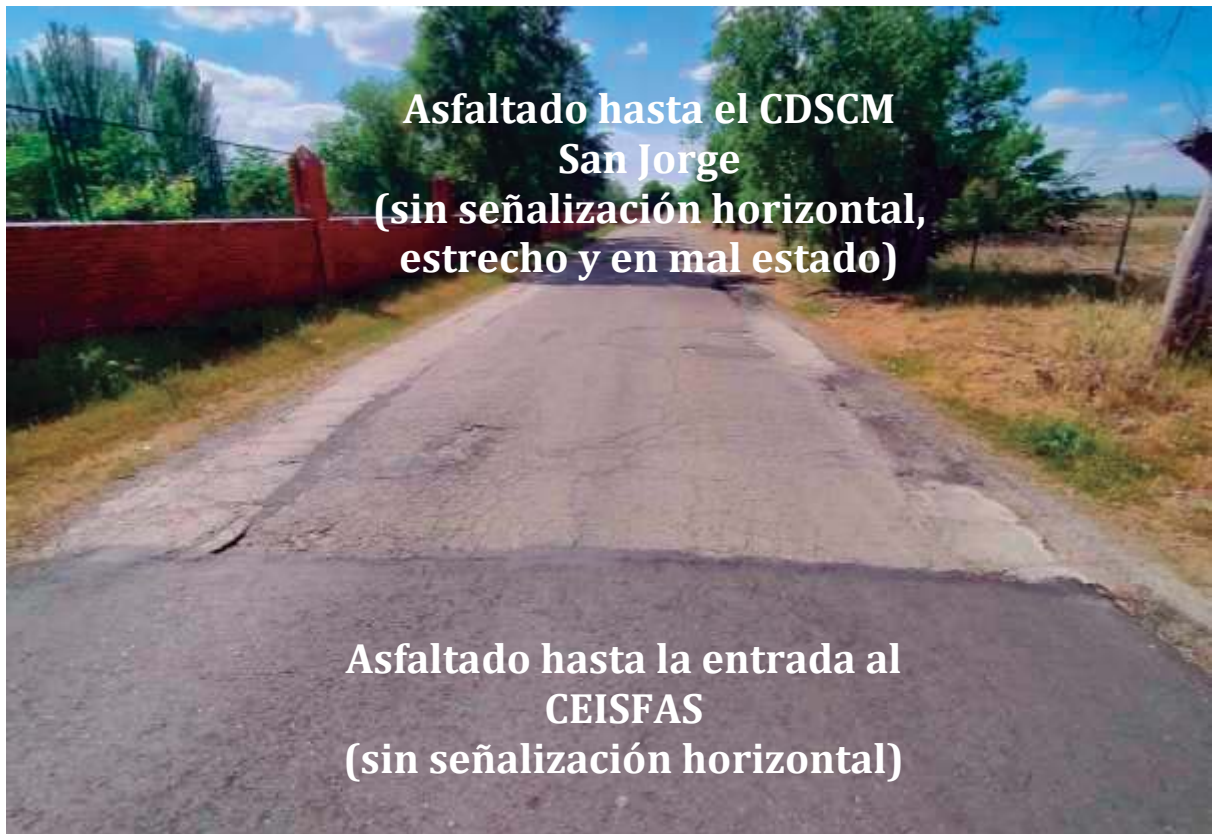
Imagen ASFASPRO

Además de la salida y entrada a la Ctra. de Extremadura está el problema del firme, que un poco más allá de la entrada al CEISFAS no está en buen estado (baches y socavones), no tiene marcas viales y su anchura es muy ajustada para el cruce de dos vehículos circulando en diferente sentido.

En definitiva, el Ministerio de Defensa debería realizar las gestiones que correspondan en los organismos competentes para impulsar la mejora de los accesos al CEISFAS y CSDM San Jorge.
